**Έκθεση διερεύνησης βιντεοσκοπικού υλικού διέλευσης
της εμπορικής αμαξοστοιχίας 63503 από τις σήραγγες
Πλαταμώννα και Ραψάνης**

Δρ. Απόστολος Βασιλάκος
Διπλ. Μηχανολόγος Μηχανικός

Σταύρος Μπατζόπουλος
Ηλεκτρολόγος Μηχανικός

Λάρισα, 13/02/2025

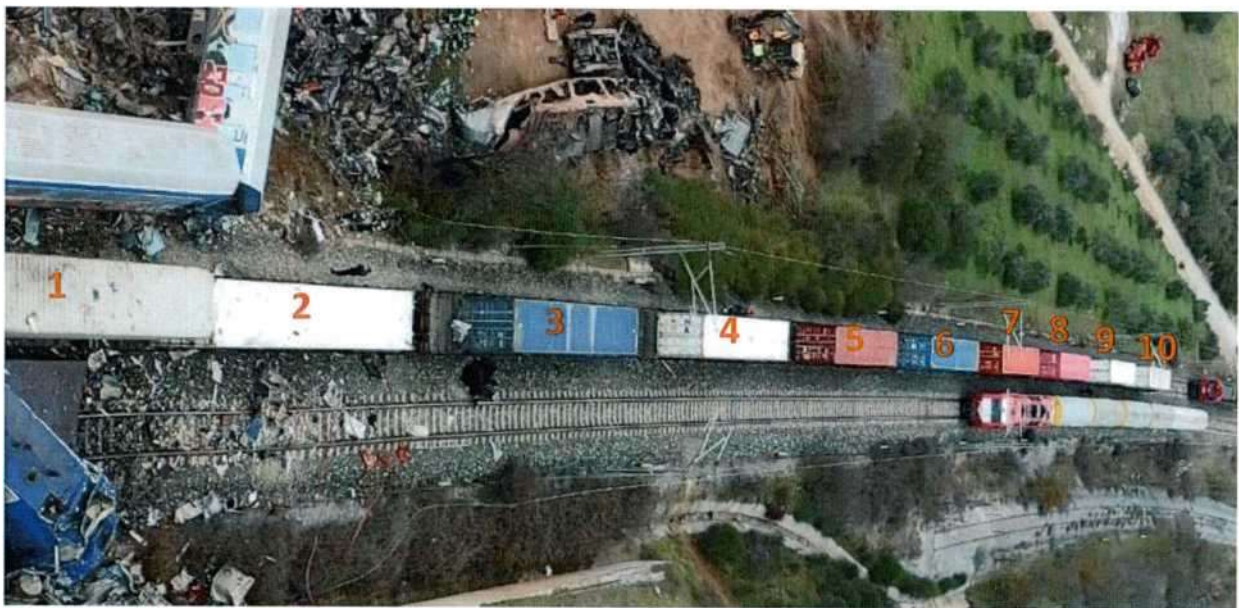
Φωτο 10. Σύμβαση εμπορικού συρμού (10 container)

Η εμπορική αμαξοστοιχία αποτελούνταν από δύο (2) εν σειρά ηλεκτράμαξες σε ζεύξη διπλής έλξης (κατά σειρά Η/Α 1 120-022 και Η/Α 2 120-012) και δεκατρείς (13) φορτάμαξες (πλατφόρμες) με σύνθεση όπως περιγράφονται στον παρακάτω Πίνακα 1, με στοιχεία χορηγηθέντα από την Hellenic Train. Η ταυτοποίηση του χρώματος και της θέσης του καθενός από τα εμπορευματοκιβώτια, πραγματοποιήθηκε από τις φωτογραφίες που πάρθηκαν κατά το άνοιγμα των εμπορευματοκιβωτίων, παρουσία του Τμήματος Τροχαίας Λάρισας, μετά την μεταφορά τους στον εμπορικό σταθμό Θεσσαλονίκης και δίνεται παρακάτω στις Φωτο 1-9. Εδώ θα πρέπει να σημειωθεί ότι η θέση της κάθε μιας φορτάμαξας στον συρμό επιβεβαιώνεται από τον μοναδικό αριθμό της που αναγράφεται στο πλάι και που αντιστοιχεί στην στήλη "αρ. βαγονιού" του Πίνακα 1. Στις Φωτο 10 και 11 φαίνεται η σύνθεση του συρμού (μόνο τα 10 container) από τον τόπο του δυστυχήματος.

3. Η σειρά σχηματισμού του συρμού **63503** συμπίπτει τόσο με τις φωτογραφίες από τον τόπο του δυστυχήματος (Φωτο **10 και 11** παραπάνω) και τα έγγραφα της Hellenic Train (**Πίνακας 1**), όσο και με την ανάλυση των παραπάνω βίντεο.

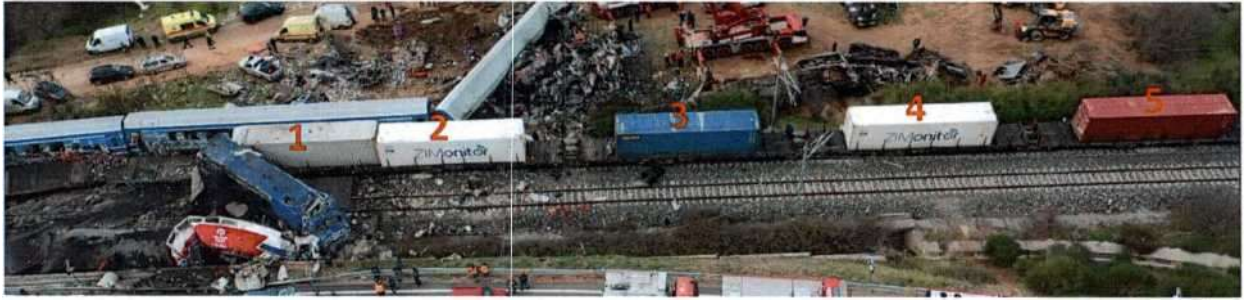
Φωτο 11. Τα 5 πρώτα container του εμπορικού συρμού

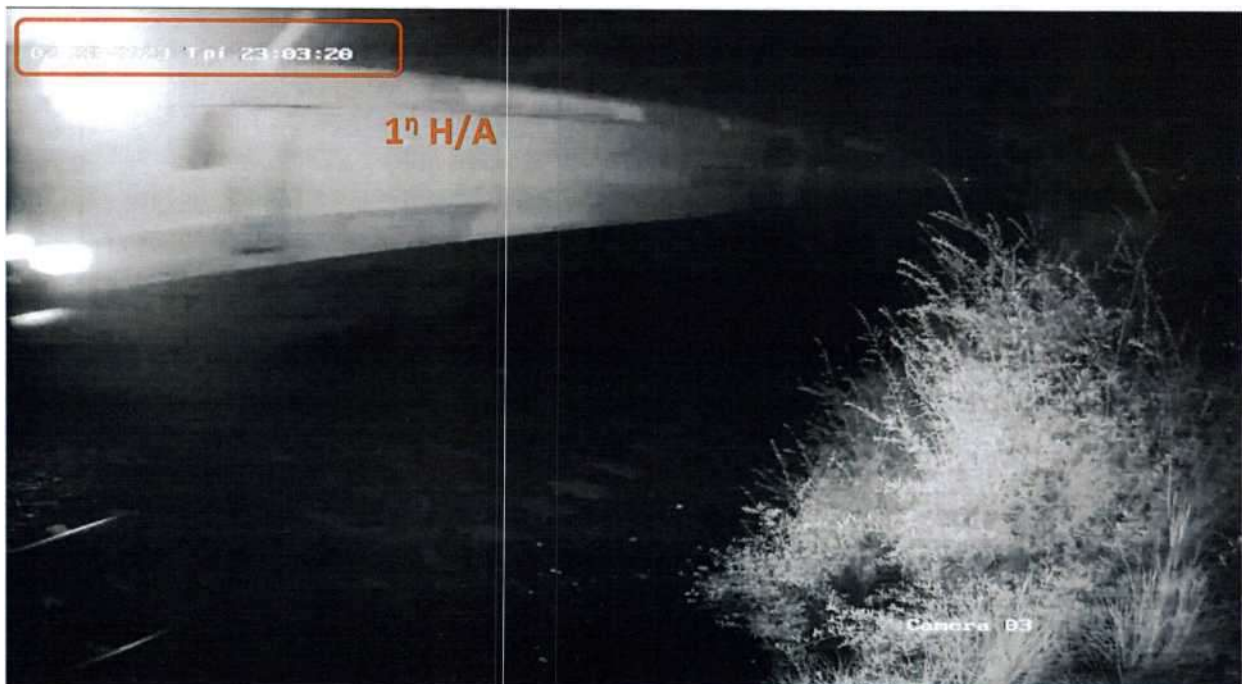
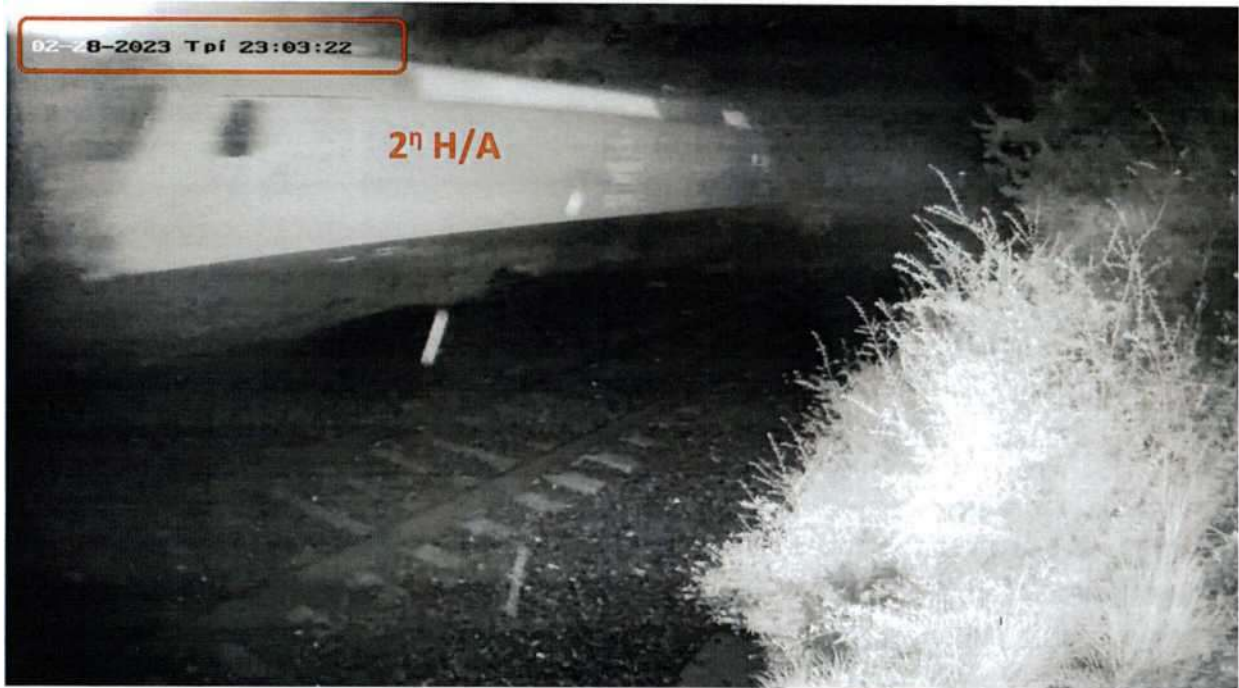
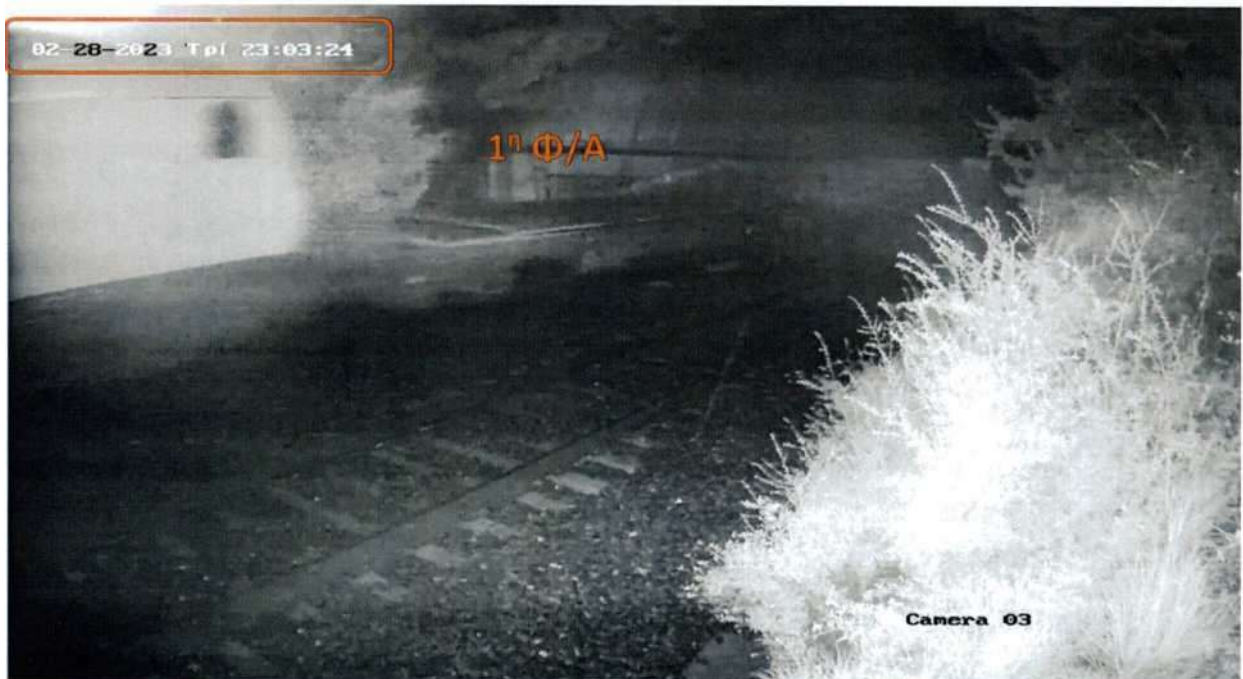
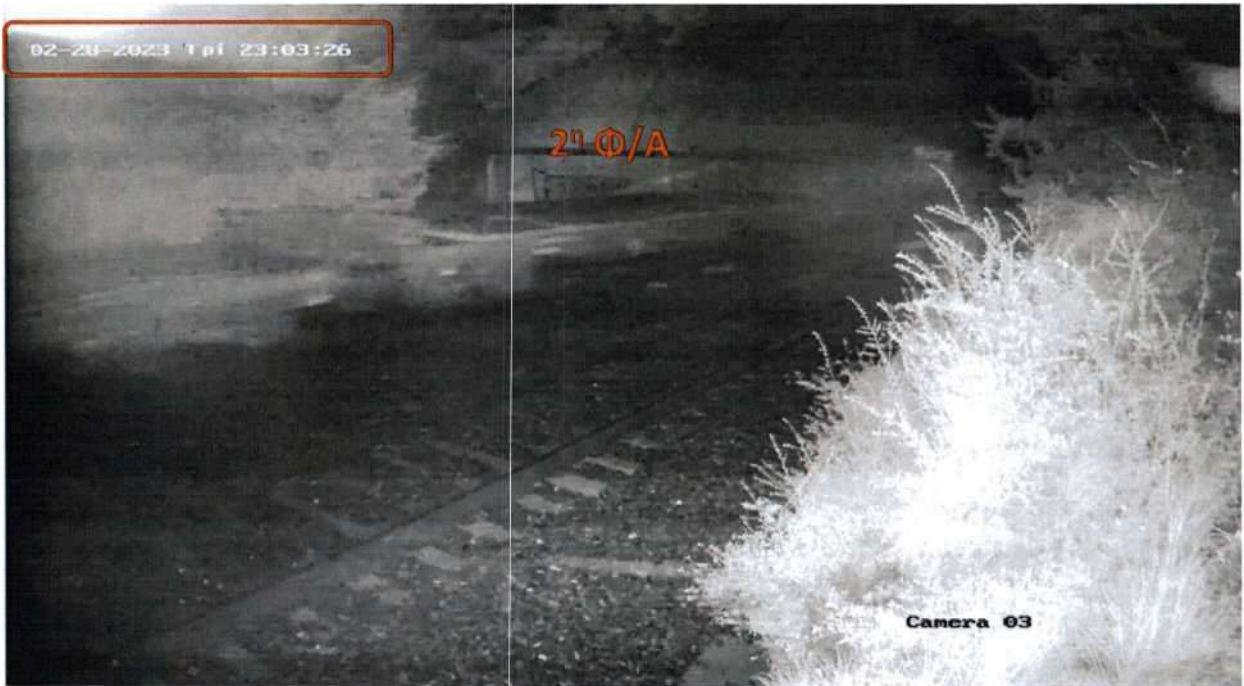
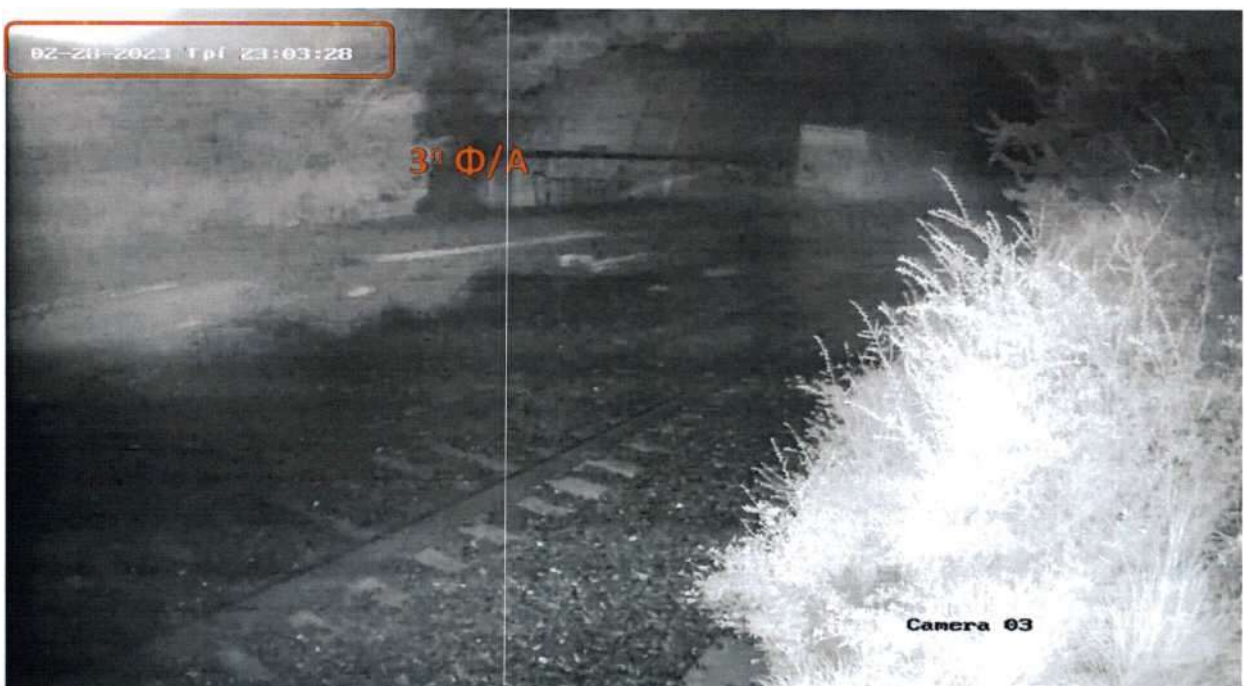
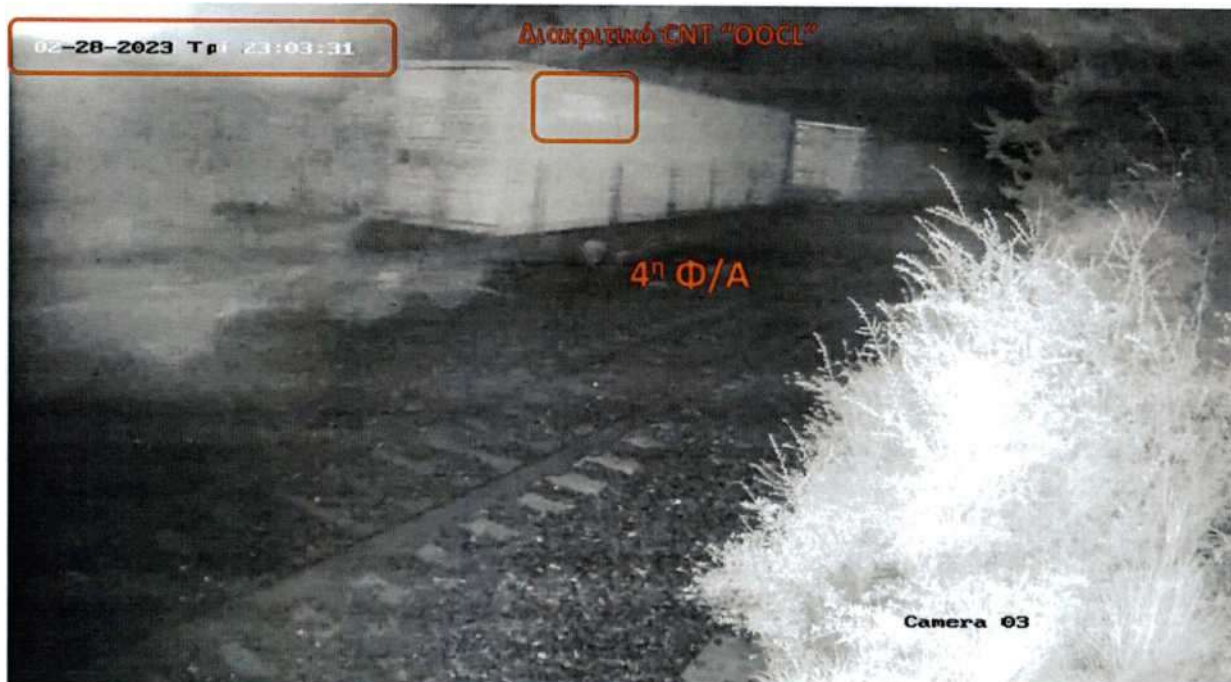
Από την **προβολή του 1^{ου} βίντεο** (έξοδος σήραγγας Πλαταμώνα) κατ' αρχήν προέκυψε ότι η κάμερα βρίσκεται εκτός της σήραγγας στην νότια πλευρά (έξοδος προς Λάρισα) και παρουσιάζει τον συρμό να διέρχεται κινούμενος στην γραμμή καθόδου με κατεύθυνση προς Λάρισα. Η κάμερα καταγραφής είναι συνδεδεμένη στο κανάλι 3 (Camera 3) του καταγραφικού και η ημερομηνία και η ώρα είναι αντίστοιχα **28-2-2023 και 23.03**. Από την **ανάλυση του 1^{ου} βίντεο** προέκυψαν οι κάτωθι εικόνες:

1. Ο εμπορικός συρμός καί στα 2 βίντεο αποτελείται από **2 Η/Α, 3 Φ/Α** με λαμαρίνες και 10 Φ/Α με container, όπως ακριβώς και ο συρμός της **63503** εμπορικής αμαξοστοιχίας

2. Τα διακριτικά των container και η σειρά με την οποία είναι αυτά σχηματισμένα συμπίπτουν τόσο στα 2 βίντεο που αναλύθηκαν παραπάνω, όσο και με αυτά του συρμού **63503** της εμπορικής αμαξοστοιχίας που διαπιστώθηκαν από την αστυνομία κατά το άνοιγμά τους στον εμπορικό σταθμό Θεσσαλονίκης (βλέπε Φωτο 1-9 παραπάνω).

4. Οι τρεις πρώτες φορτάμαξες που είναι έμφορτες με λαμαρίνες, έχουν τα πλαϊνά παραπέτα (κάθετοι δοκοί) κατεβασμένα, λόγω του μεγαλύτερου πλάτους των λαμαρινών από αυτό των φορταμαξών και έχουν μόνο τα εμπρόσθια και τα οπίσθια παραπέτα ανασηκωμένα. Αντίθετα, στις υπόλοιπες 10 φορτάμαξες που είναι έμφορτες με container, τα πλαϊνά παραπέτα είναι ανασηκωμένα.

5. Σε καμιά από τις φορτάμαξες τόσο αυτές που είναι έμφορτες με λαμαρίνες όσο και σε αυτές που είναι έμφορτες με container, δεν φαίνεται να είναι τοποθετημένα άλλα δοχεία ή βυτία, πέραν του επίσημου φορτίου που είναι οι λαμαρίνες και τα container.

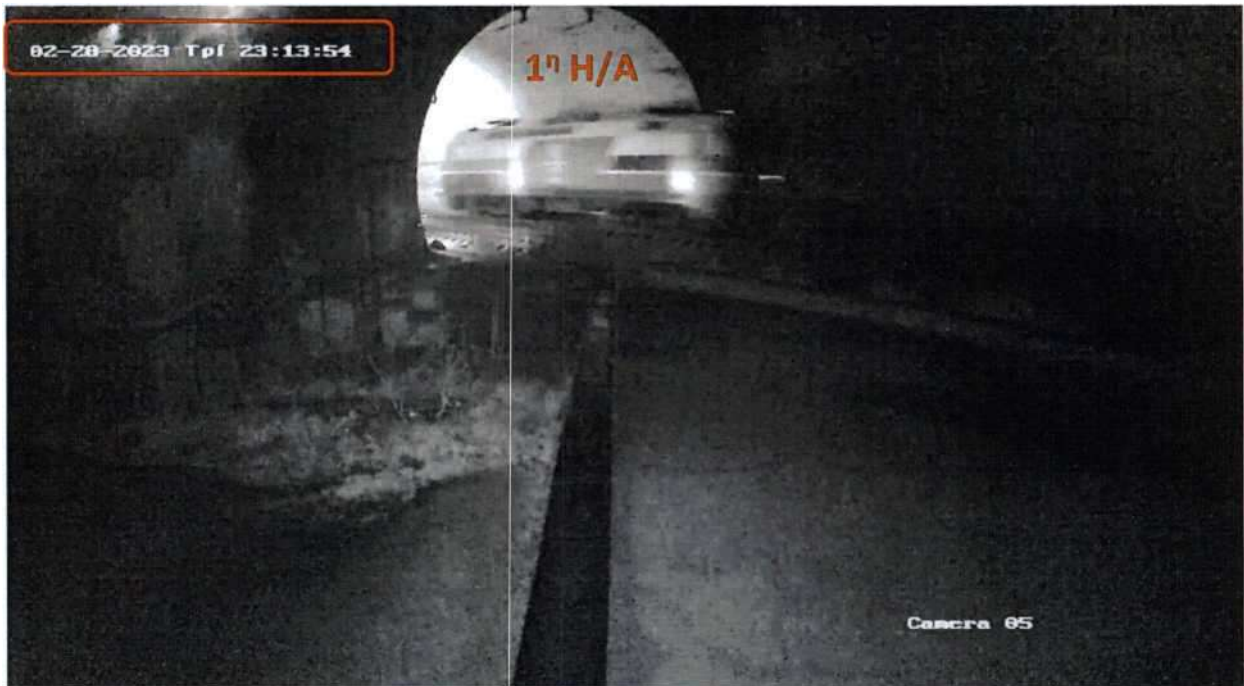
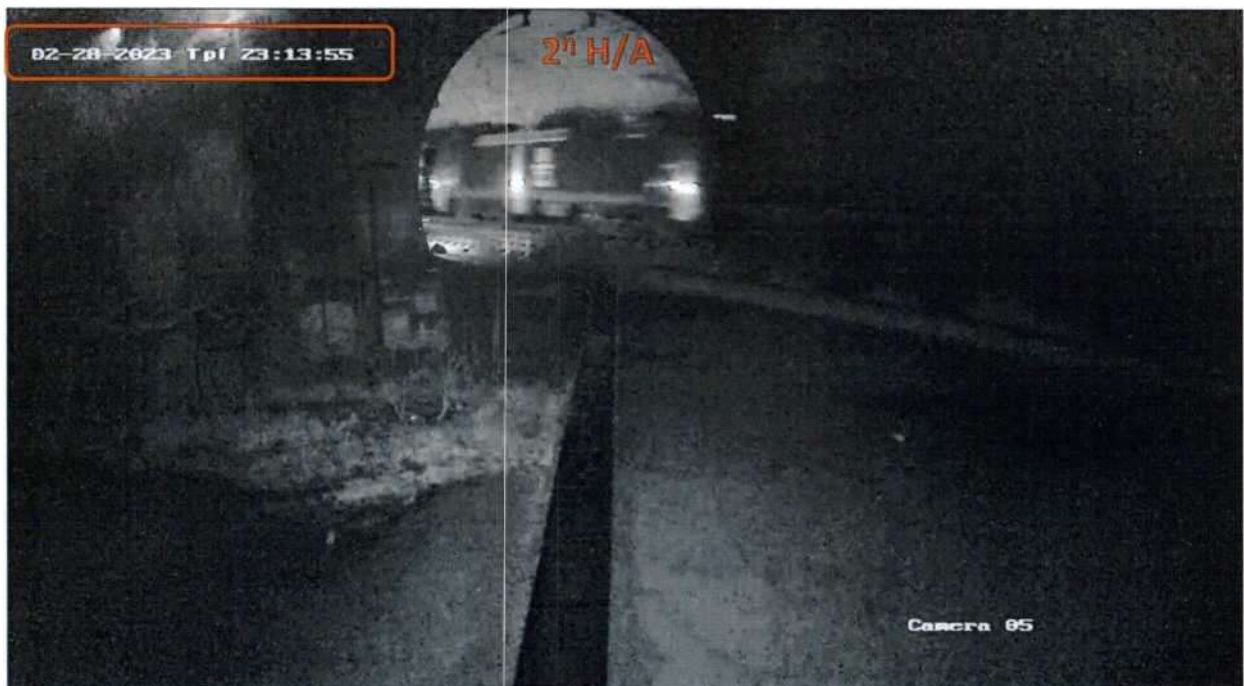
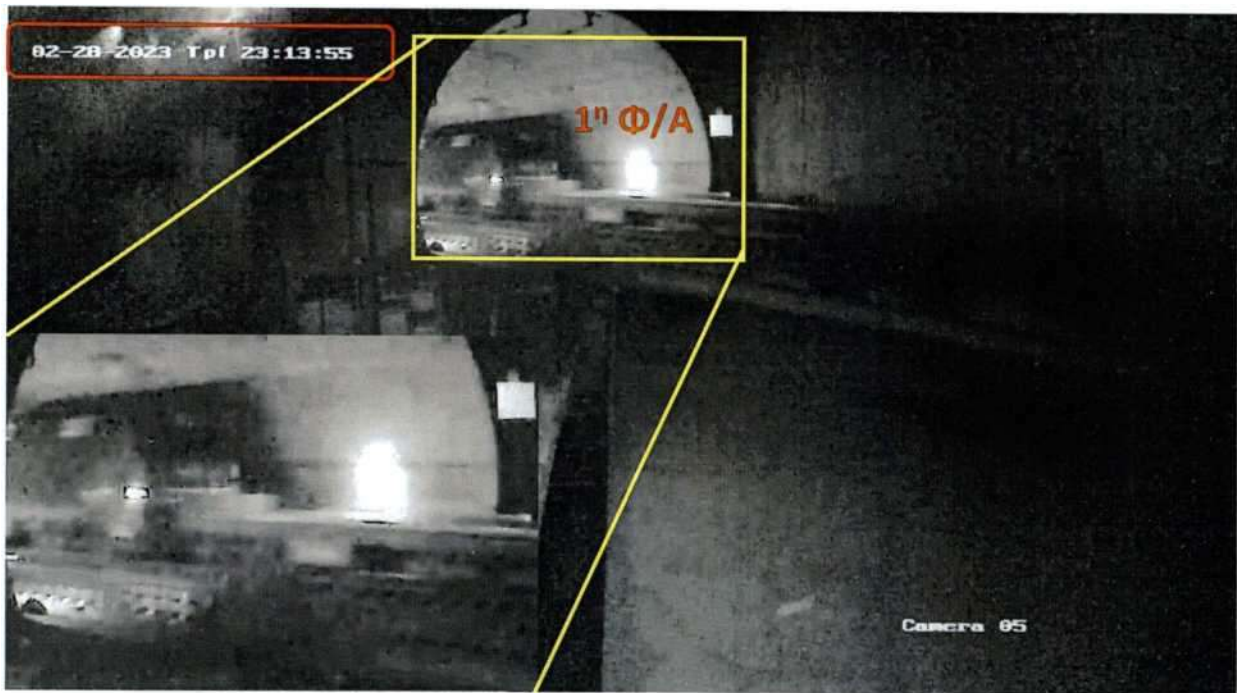
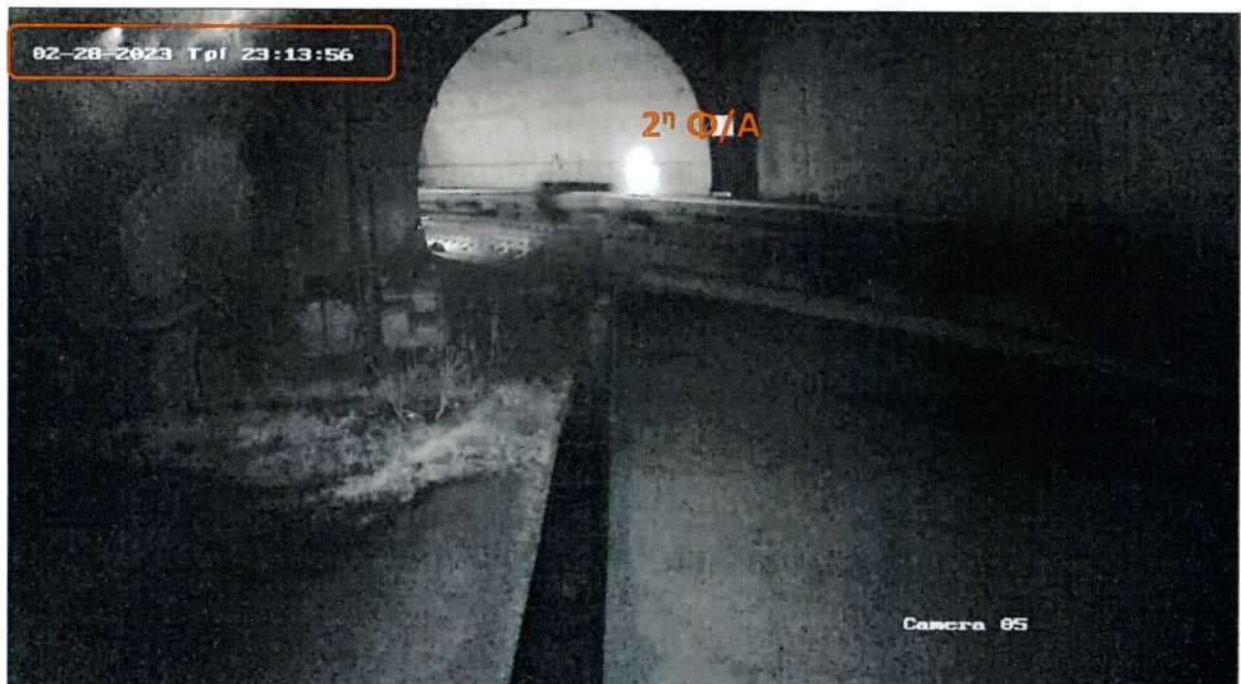
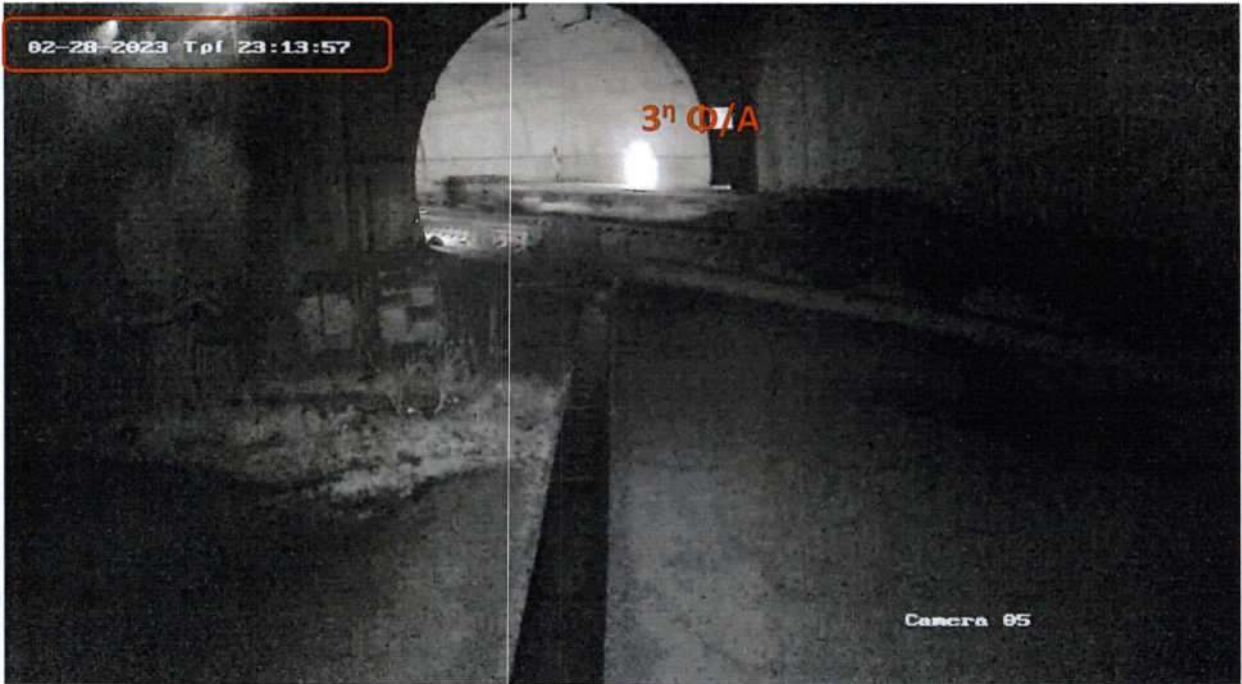
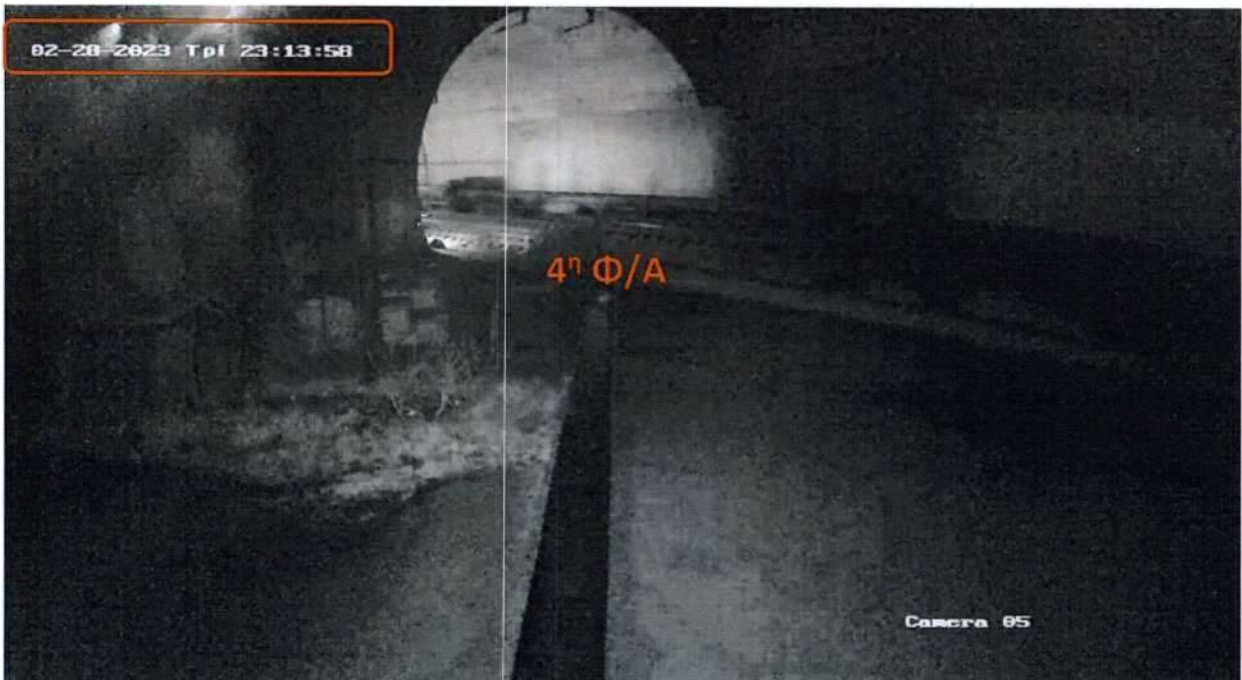
Από την **προβολή του 2^{ου} βίντεο** (είσοδος σήραγγας Τεμπών-Ραψάνη) κατ' αρχήν προέκυψε ότι η κάμερα βρίσκεται εκτός της σήραγγας στην βόρεια πλευρά (είσοδος προς Λάρισα) και παρουσιάζει τον συρμό να διέρχεται κινούμενος στην γραμμή καθόδου με κατεύθυνση προς Λάρισα. Η κάμερα

καταγραφής είναι συνδεδεμένη στο κανάλι 5 (Camera 5) του καταγραφικού και η ημερομηνία και η ώρα είναι αντίστοιχα 28-2-2023 και 23.13. Από την ανάλυση του 2^{ου} βίντεο προέκυψαν οι κάτωθι εικόνες:
