ΕΚΘΕΣΗ ΤΕΧΝΙΚΟΥ ΣΥΜΒΟΥΛΟΥ

ΔΙΕΡΕΥΝΗΣΗ ΣΙΔΗΡΟΔΡΟΜΙΚΟΥ ΔΥΣΤΥΧΗΜΑΤΟΣ ΠΟΥ ΕΛΑΒΕ
ΧΩΡΑ ΣΤΙΣ 28/02/2023 ΚΑΙ ΠΕΡΙ ΩΡΑ 23:18:28 ΣΤΗΝ ΠΕΡΙΟΧΗ
ΤΟΥ Δ.Δ. ΕΥΑΓΓΕΛΙΣΜΟΥ ΤΟΥ ΔΗΜΟΥ ΤΕΜΠΩΝ ΛΑΡΙΣΑΣ ΜΕ
ΑΠΟΤΕΛΕΣΜΑ ΤΟΝ ΘΑΝΑΣΙΜΟ ΤΡΑΥΜΑΤΙΣΜΟ 57 ΑΤΟΜΩΝ ΩΣ ΚΑΙ
ΤΟΝ ΣΟΒΑΡΟ ΤΡΑΥΜΑΤΙΣΜΟ 85 ΑΤΟΜΩΝ

ΙΑΝΟΥΑΡΙΟΣ 2024

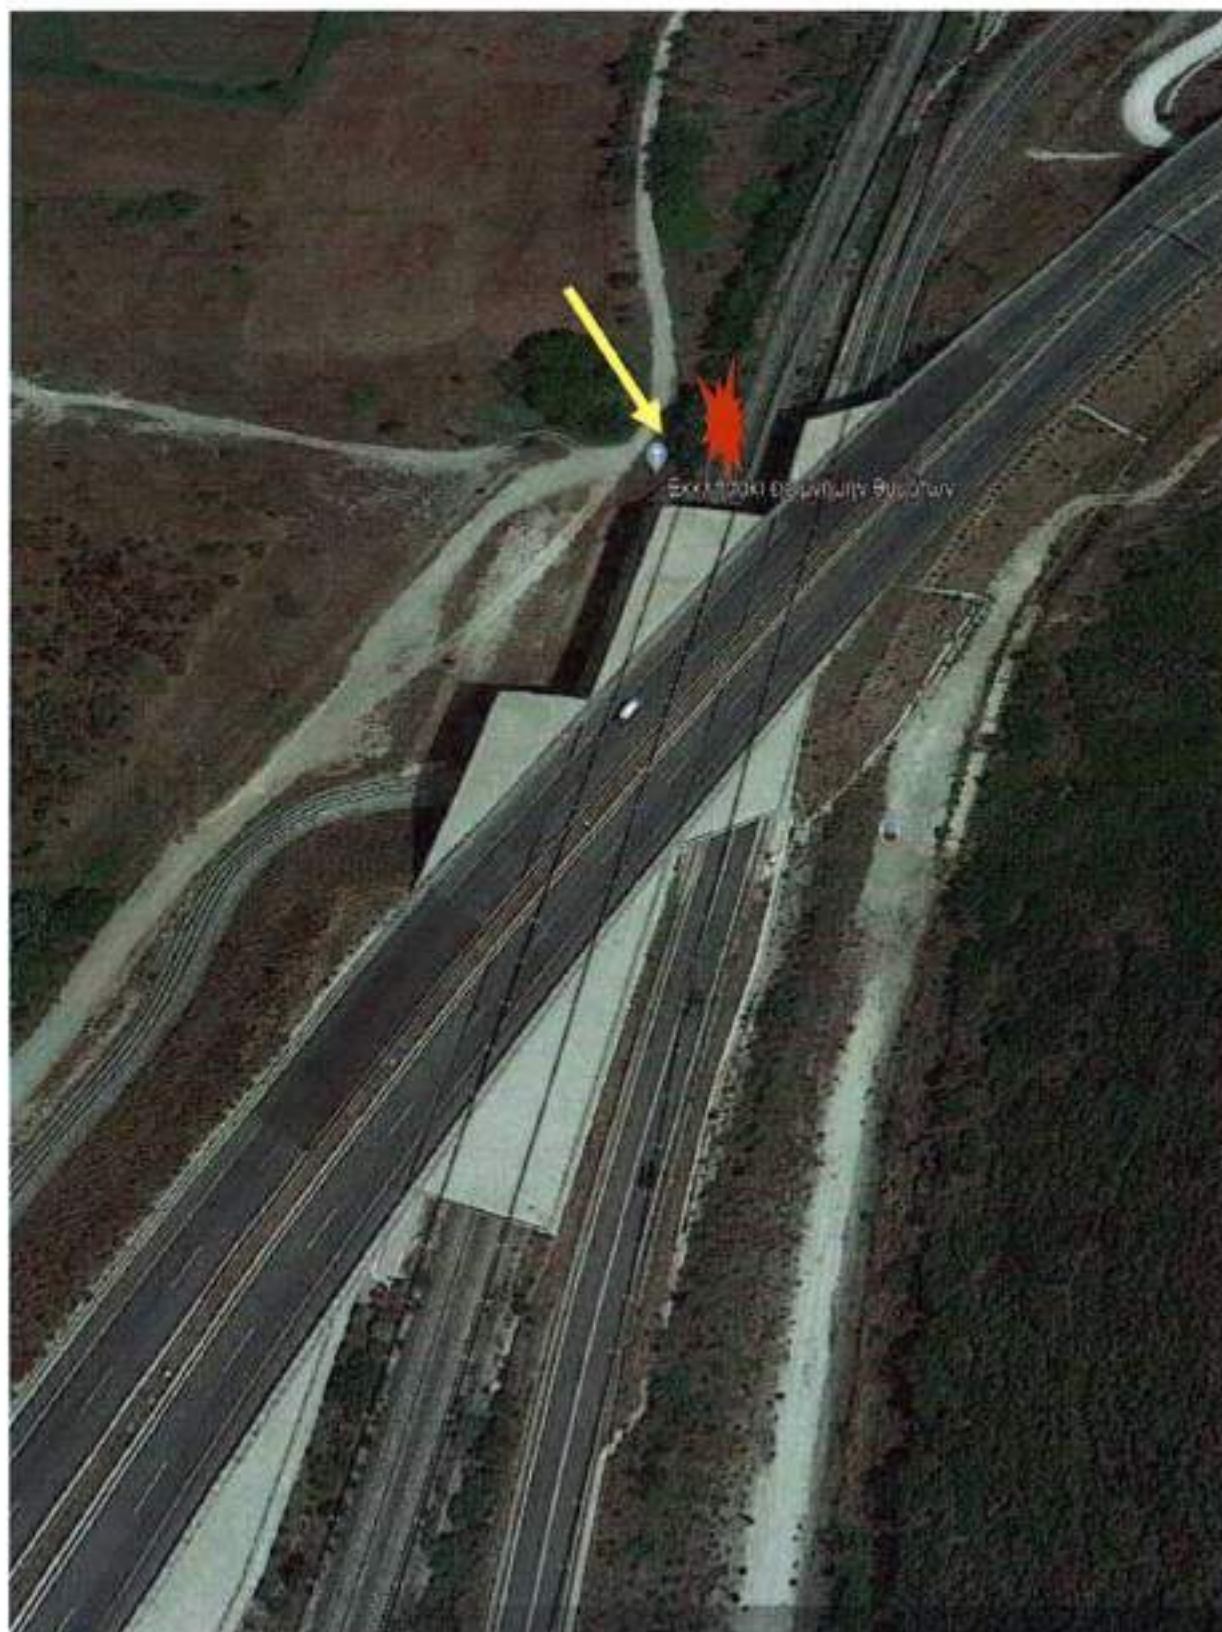
ΕΙΚΟΝΑ 2

Το σημείο σύγκρουσης γραμμή καθόδου από Θεσσαλονίκη προς Λάρισα.

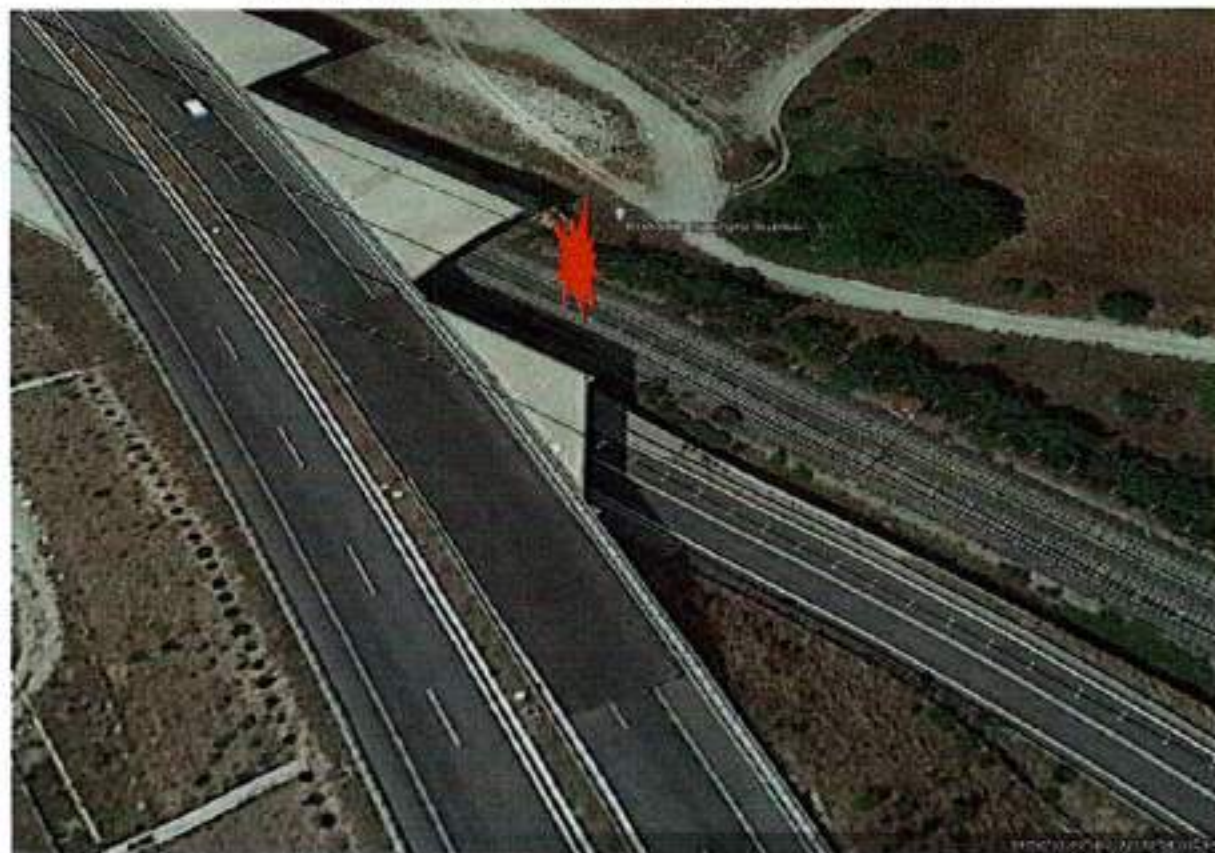
ΕΙΚΟΝΑ 4

Το σημείο σύγκρουσης Χ/Θ 371+600

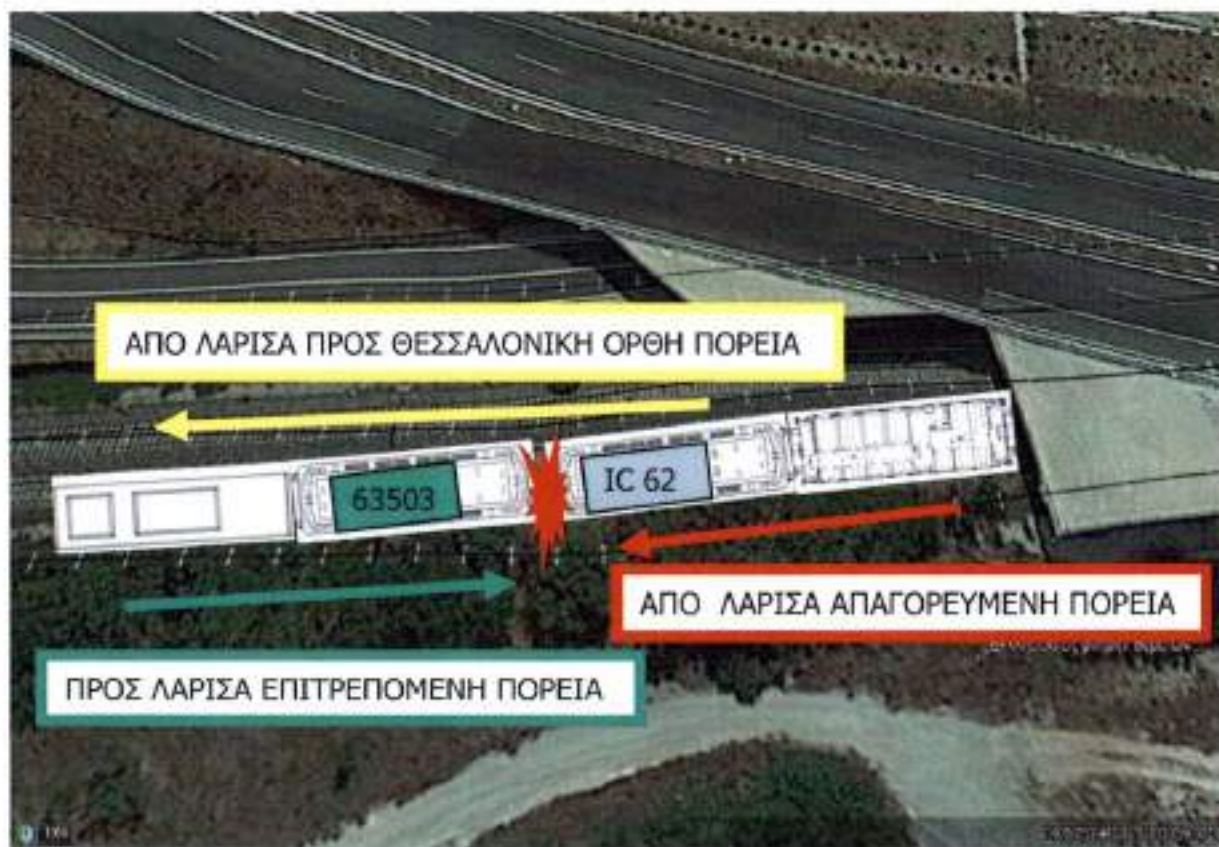
ΕΙΚΟΝΑ 6

Το σημείο σύγκρουσης των αμαξοστοιχιών.

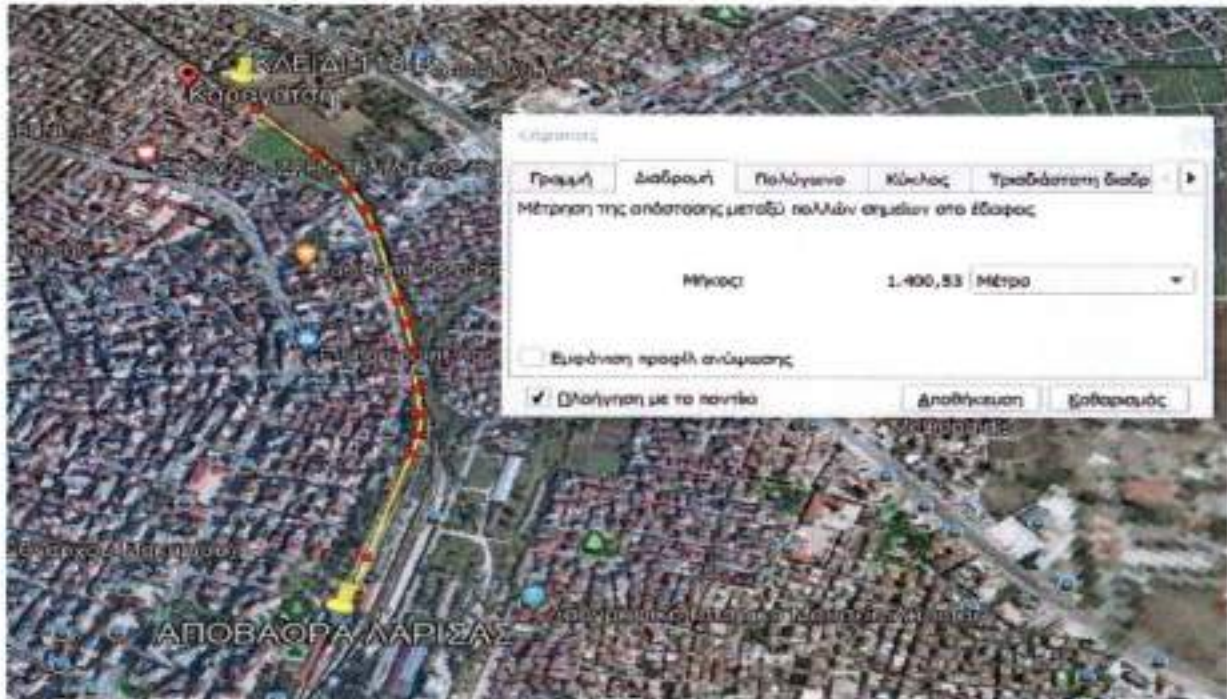
ΕΙΚΟΝΑ 7

Θέση κλειδιών 118 Α και 118 Β 1400 ΜΕΤΡΑ ΑΠΟ ΤΗΝ ΑΠΟΒΑΘΡΑ

Η επιβατική αμαξοστοιχία μετά την αναχώρησή της 23:05:47 , φτάνει στο κλειδί διασταύρωσης Νο 118 Β το οποίο ήταν σε θέση διαγώνιο δηλαδή παρακαμπτηρίου (μετάβαση από γραμμή ανόδου σε γραμμή καθόδου).

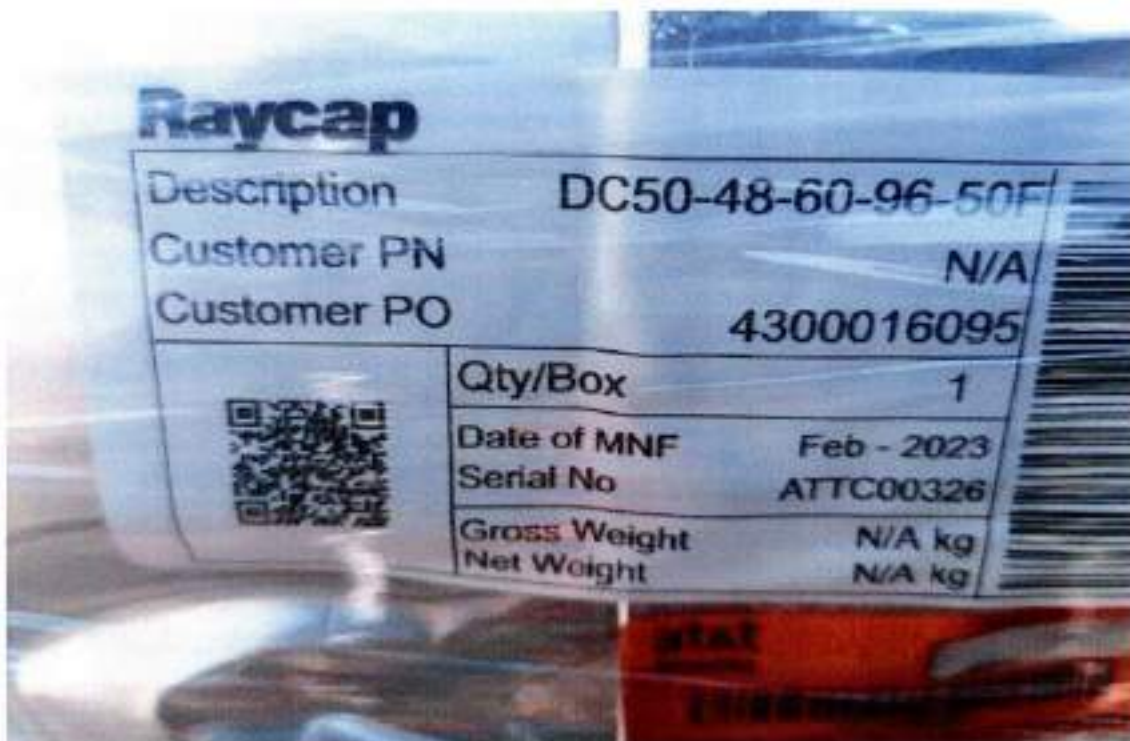
ΦΩΤΟ 24

Φωτογραφία από την προανακριτική αρχή. Δεν υπάρχει **ανάφλεξη**.

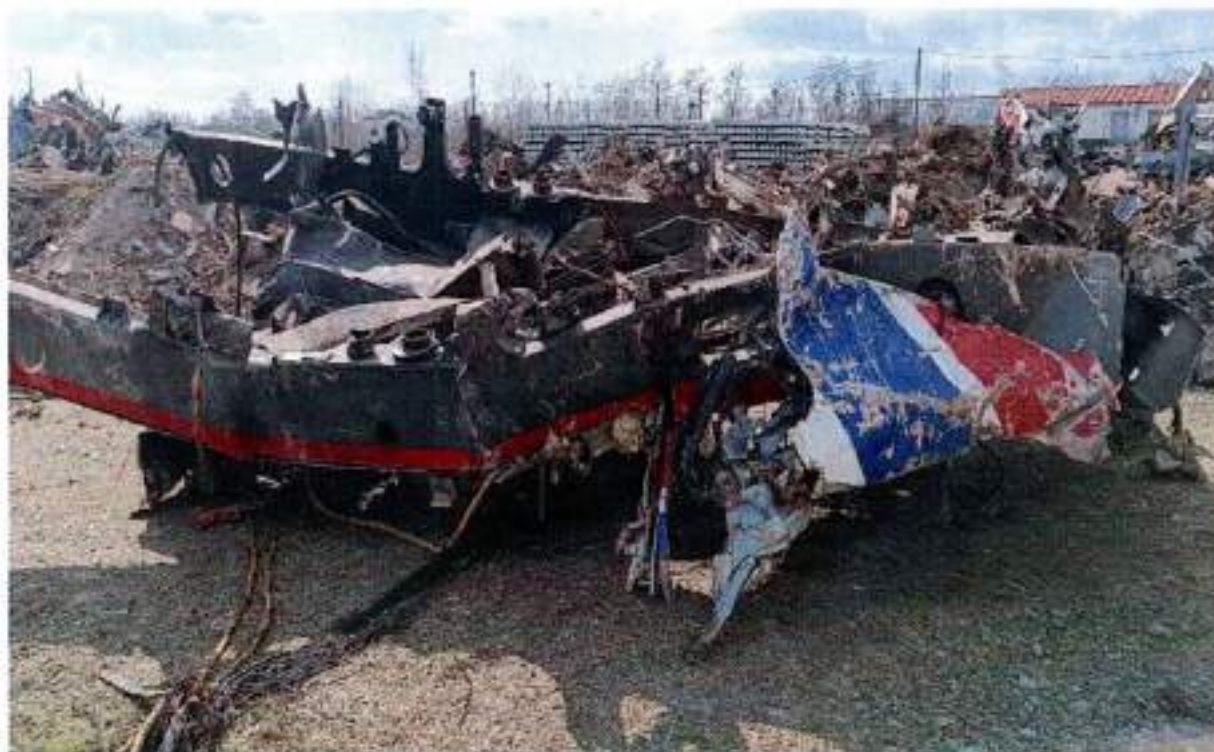
ΦΩΤΟ 31

Από την αυτοψία στο κουλούρι φαίνεται ότι απέμεινε από την ηλεκτράμαξα έλξης.

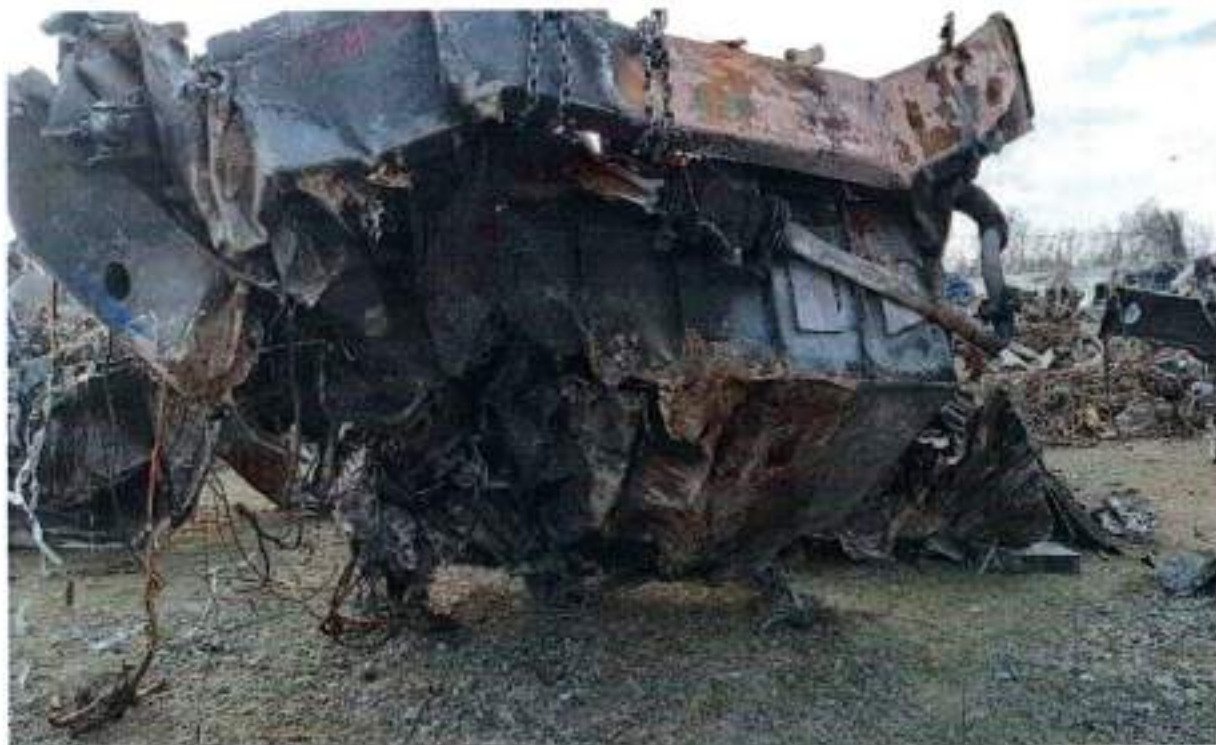
ΦΩΤΟ 35

Ο μετασχηματιστής της ηλεκτράμαξας.

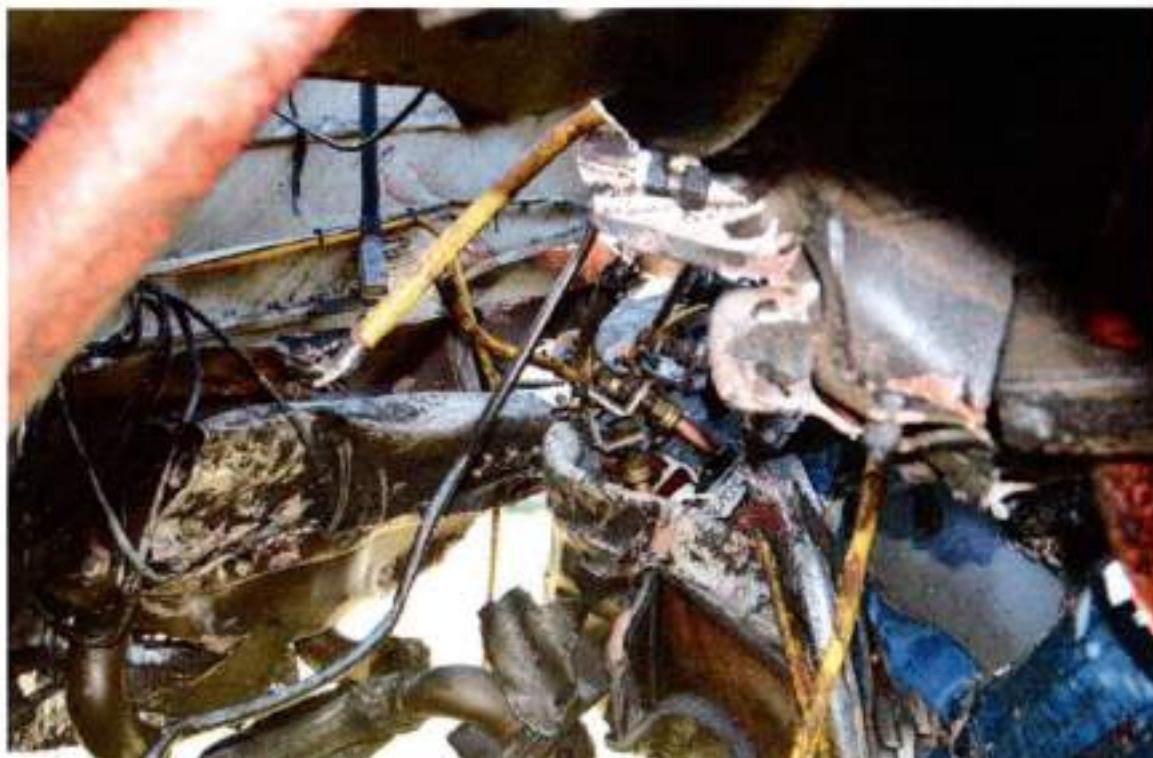
ΦΩΤΟ 52

Υποχώρηση και μεγάλη ποσότητα ελαίου μετασχηματιστή.

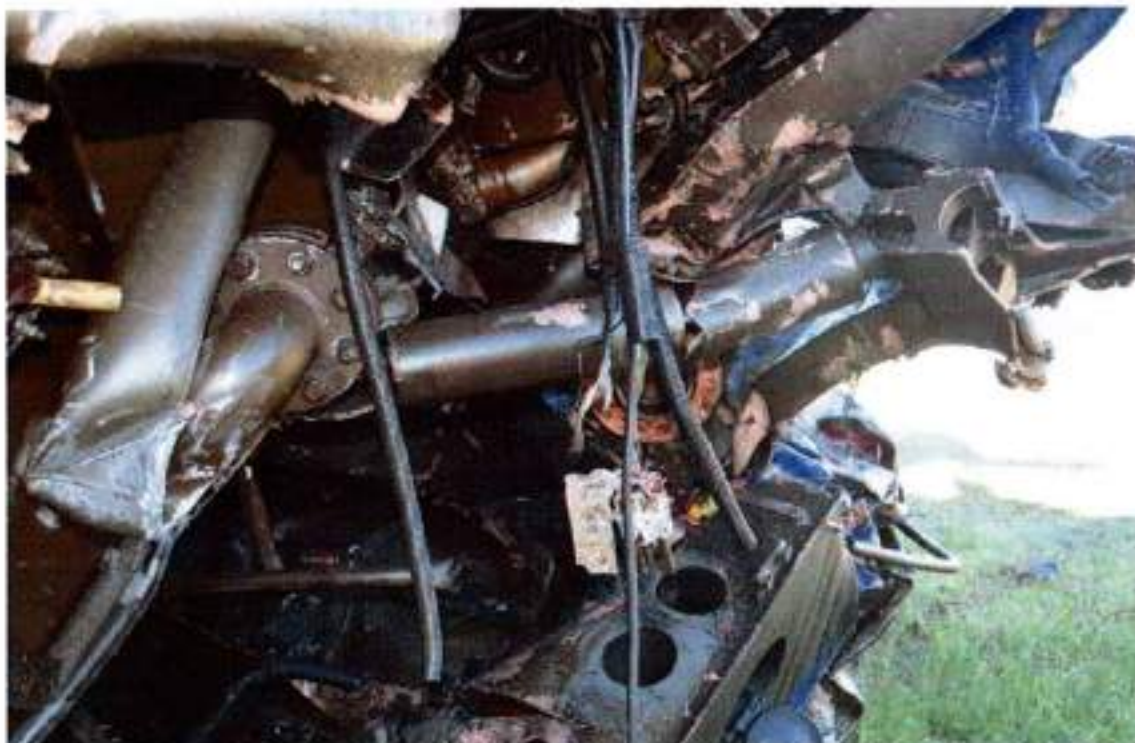
ΦΩΤΟ 54

Υποχώρηση και μεγάλη ποσότητα ελαίου μετασχηματιστή.

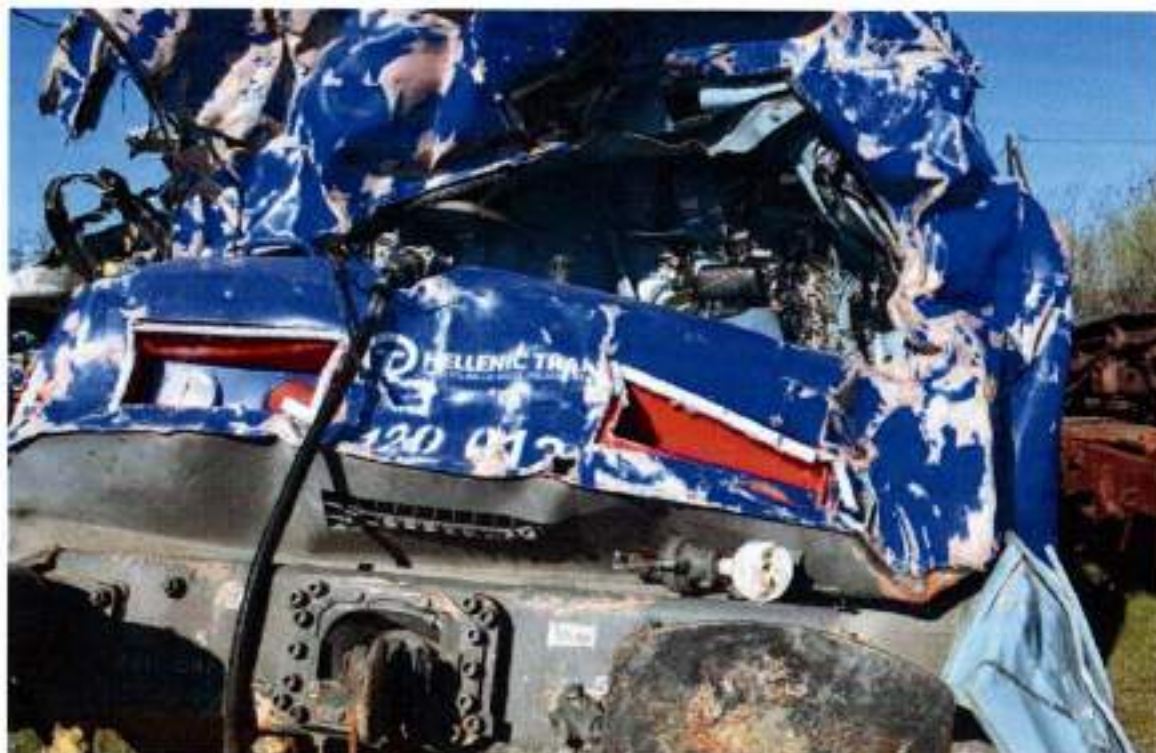
ΦΩΤΟ 56

Υποχώρηση και μεγάλη ποσότητα ελαίου μετασχηματιστή.

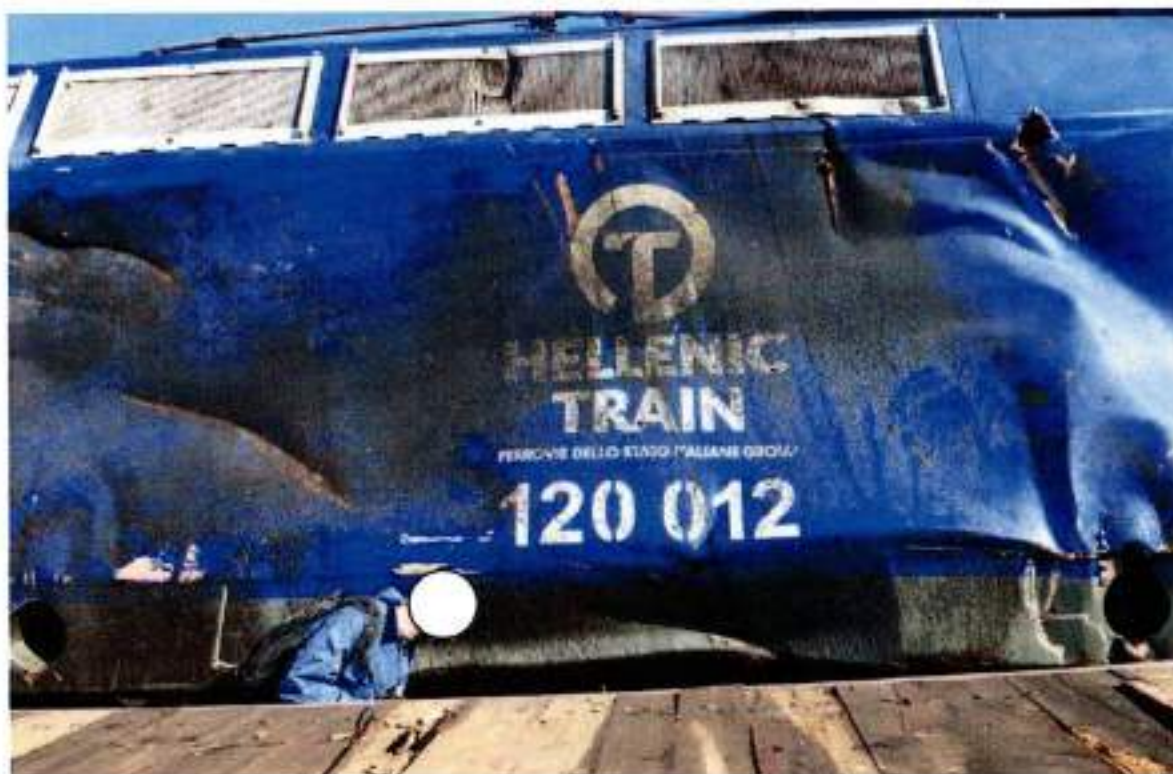
ΦΩΤΟ 58

Υποχώρηση και μεγάλη ποσότητα ελαίου μετασχηματιστή.

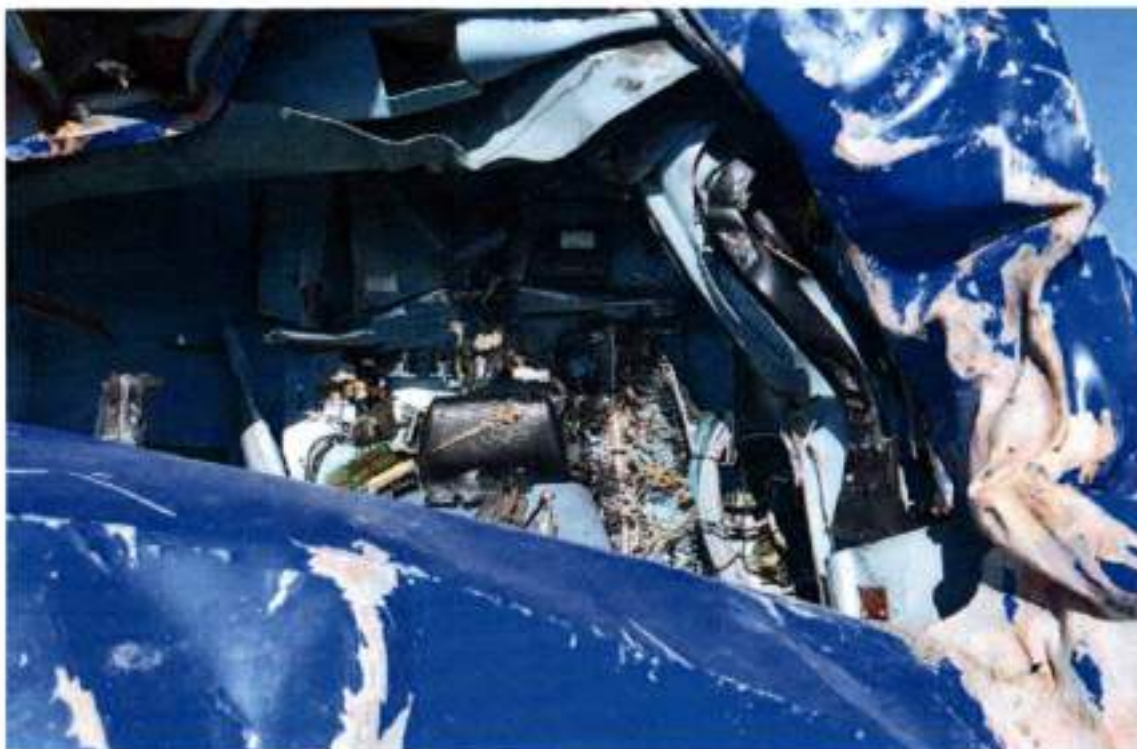
ΦΩΤΟ 60

Υποχώρηση και μεγάλη ποσότητα ελαίου μετασχηματιστή.

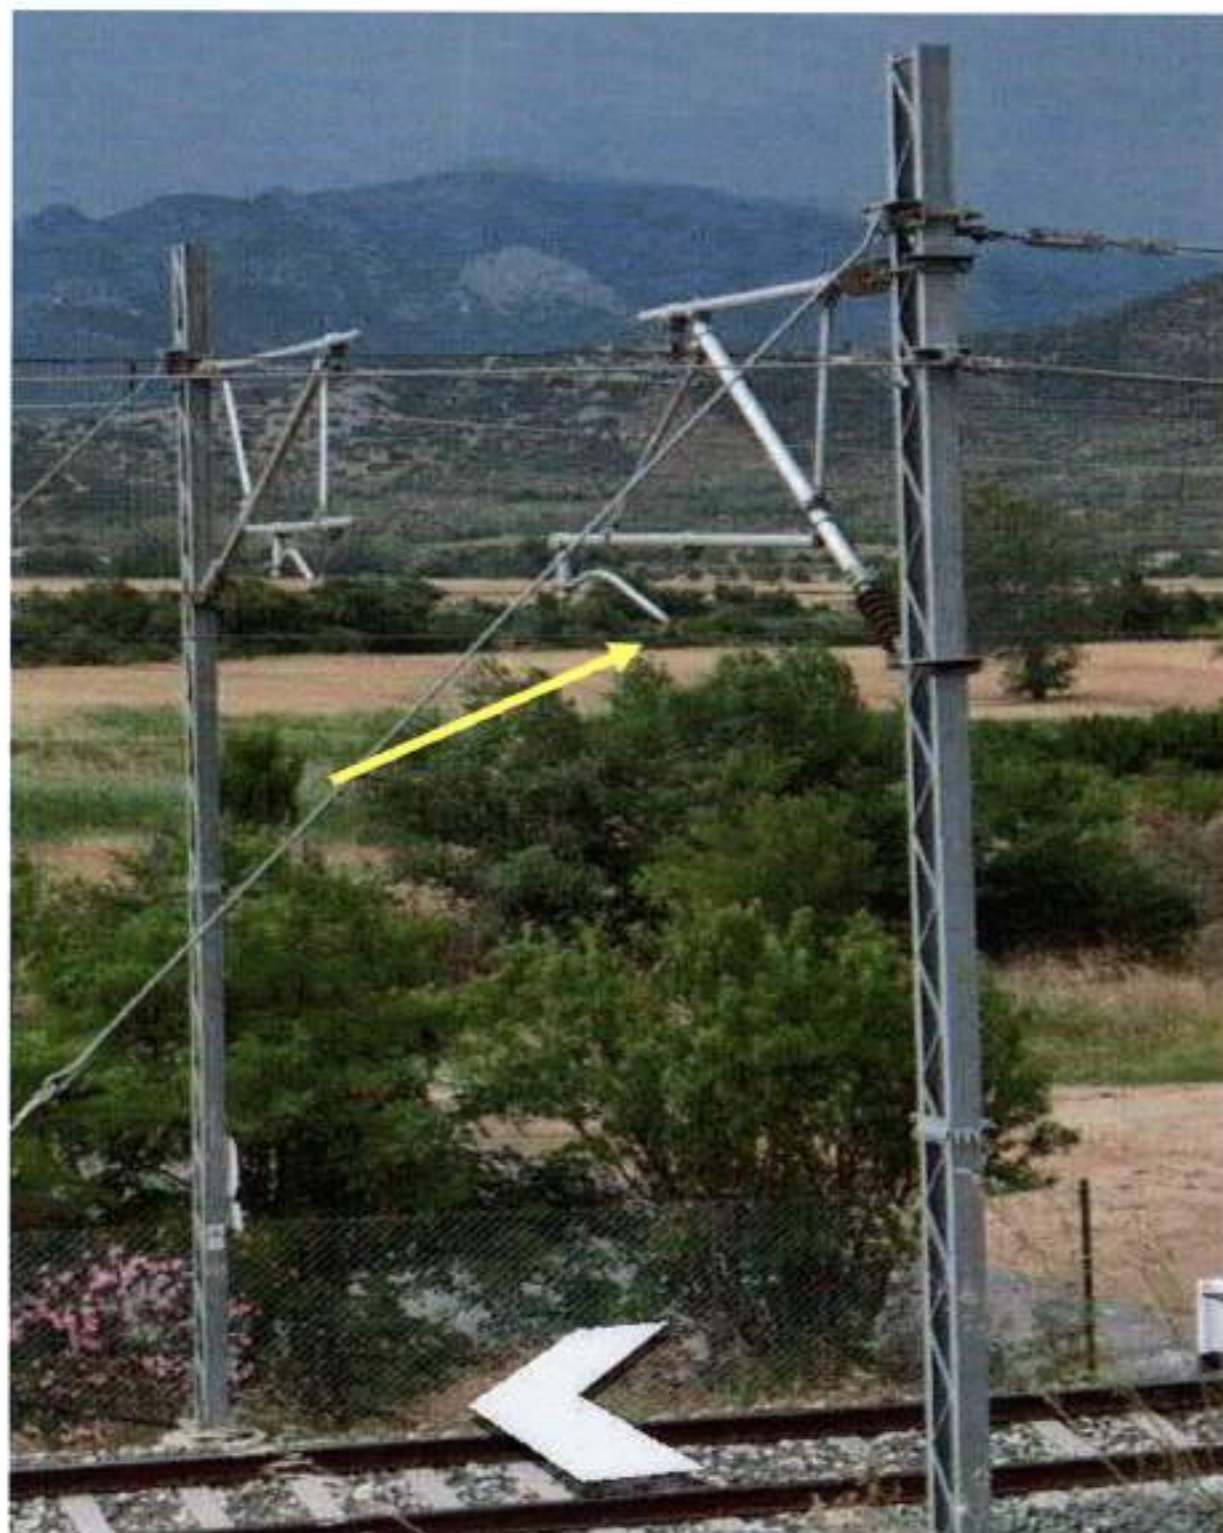
ΦΩΤΟ 69

Οι κονσόλες ανάρτησης και η Εναέρια γραμμή Επαφής Ε.Γ.Ε. Ύψος 5,75m.

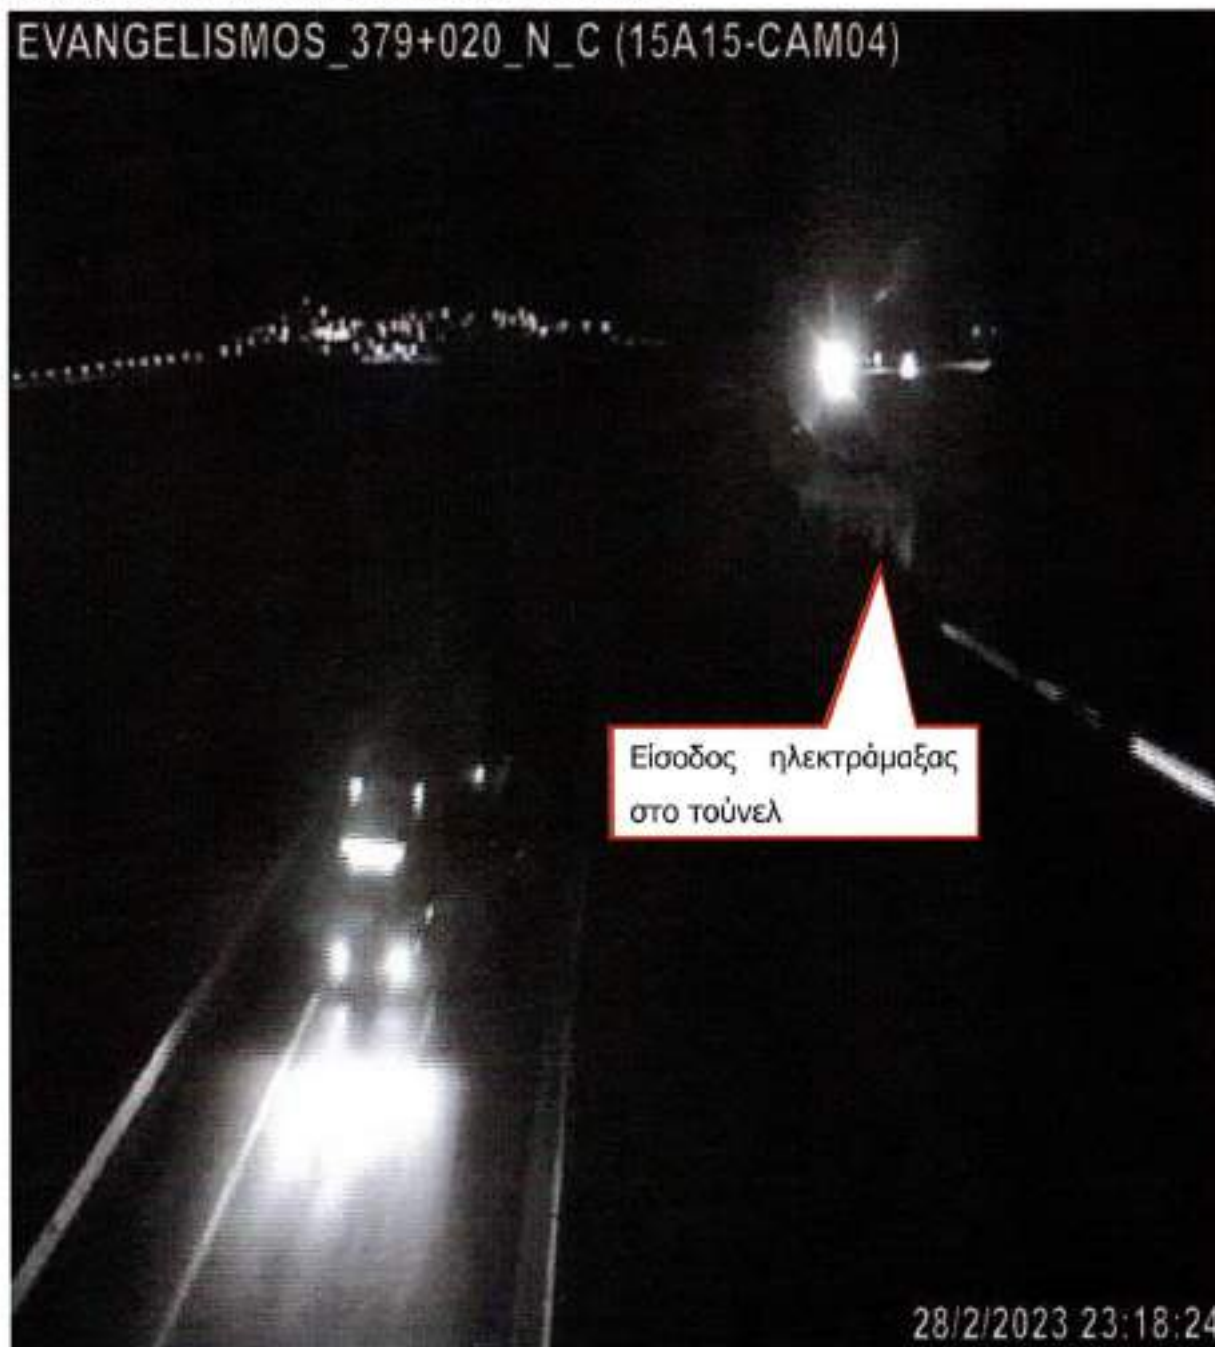
ΕΙΚΟΝΑ 18

Όπως προκύπτει από την κάμερα Αυτοκινητόδρομος Αιγαίου Α.Ε. την χρονική στιγμή 23:18:24 η επιβατική αμαξοστοιχία κινούμενη στην γραμμή καθόδου (ανάποδα προς Θεσσαλονίκη), πλησιάζει στην είσοδο κάτω από την διάβαση.

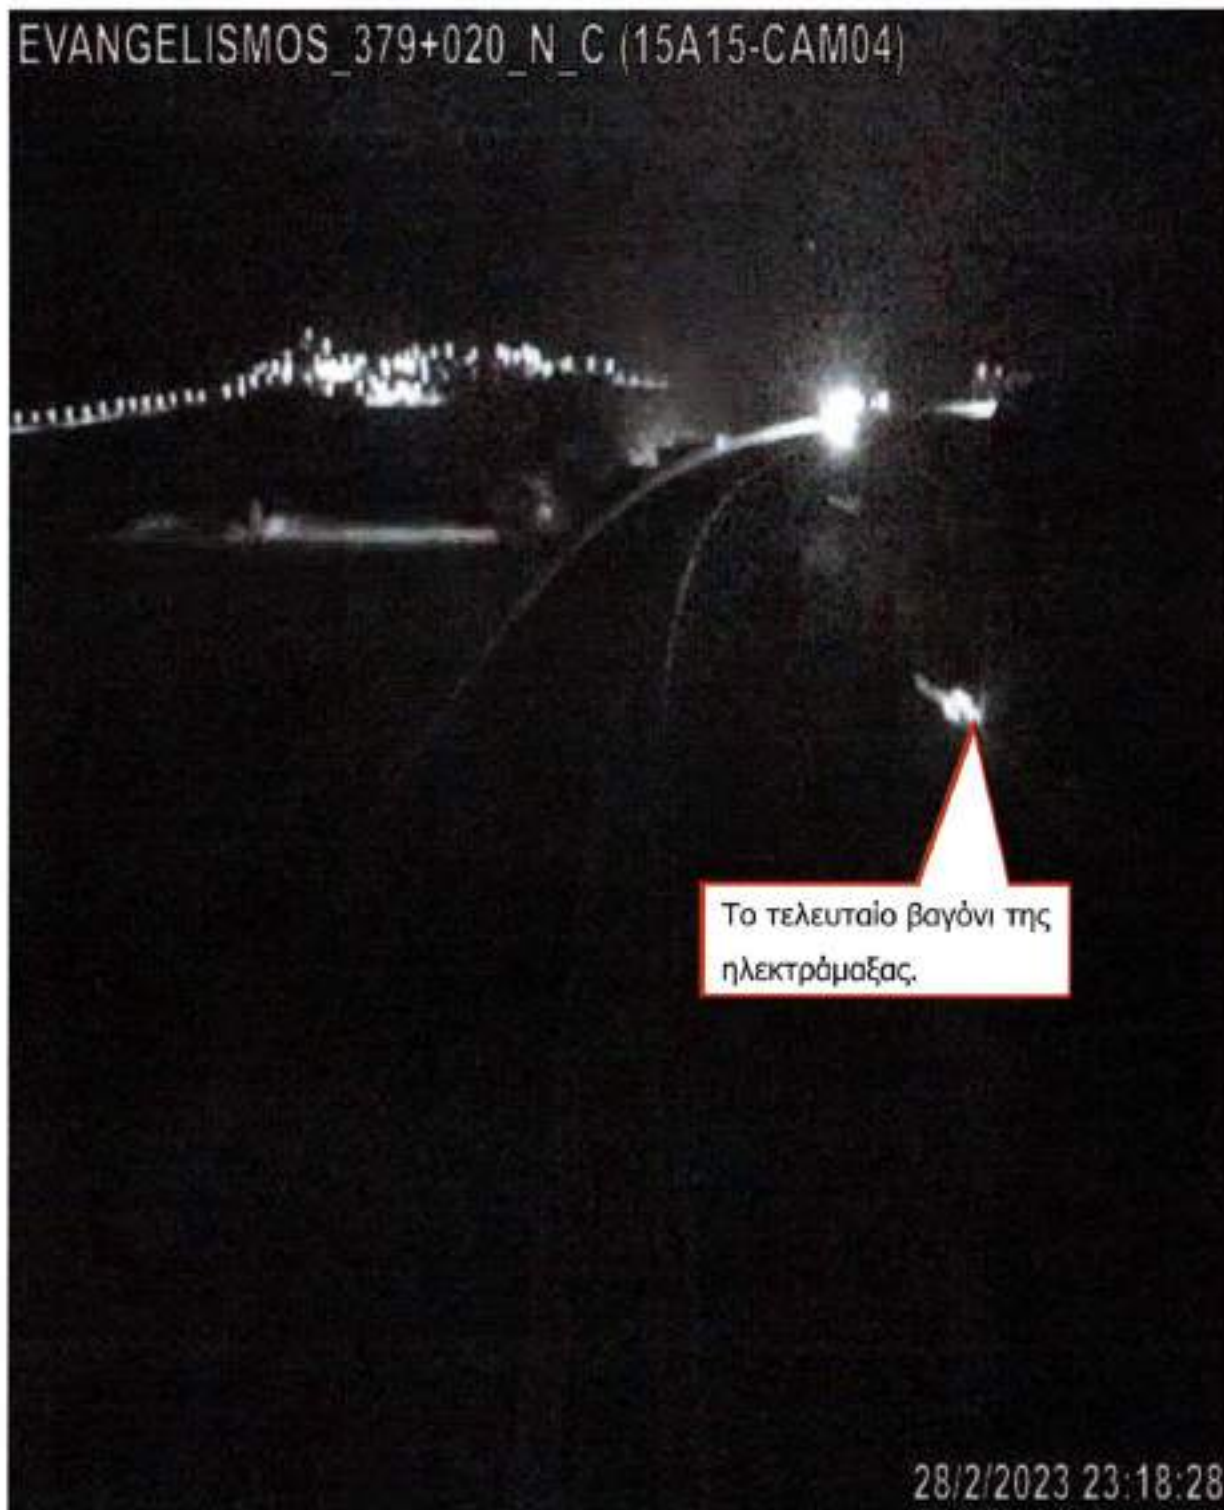
ΕΙΚΟΝΑ 19

Όπως προκύπτει από την κάμερα Αυτοκινητόδρομος Αιγαίου Α.Ε. την χρονική στιγμή 23:18:28 η επιβατική αμαξοστοιχία κινούμενη στην γραμμή καθόδου (ανάποδα προς Θεσσαλονίκη), το εμπρόσθιο μέρος της έχει εξέλθει του τούνελ.
